# **GRANBERING INTEGRAL ULTRA**

## **CLEANING INSTRUCTION**

| Modello - Modèle - Model<br>Modell - Modelo - Modelo | <b>GRANBERING<br/>INTEGRAL ULTRA</b> | <b>COSTAN</b> <br>eptarefrigeration |

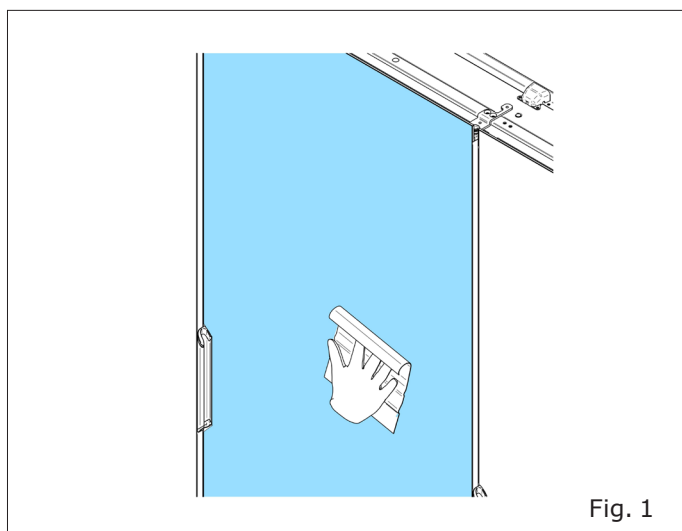
- Lavare l'esterno dell'apparecchiatura solamente con acqua tiepida e sapone neutro o detergente neutro
- Asciugare con cura con spugne non abrasive antigraffio, stracci e panni morbidi

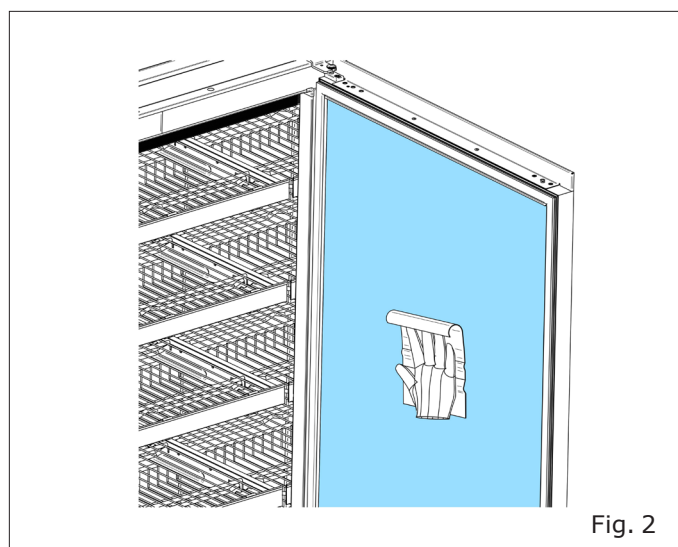
- Lavare le parti in vetro con prodotti specifici per vetri e con spugne non abrasive antigraffio, stracci o panni di carta.

Eventuali residui di grasso devono essere rimossi con specifici smacchiatori.

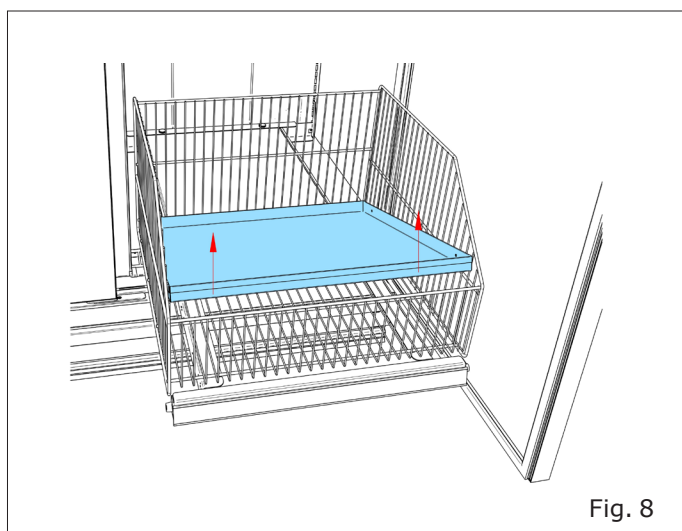
- Può essere rimosso per la pulizia.
- Per fare ciò, estrarre il cestone dal banco e rimuovere i due dadi zigrinati. Il cestone può quindi essere rimosso.

Rimuovere il pannello interno.

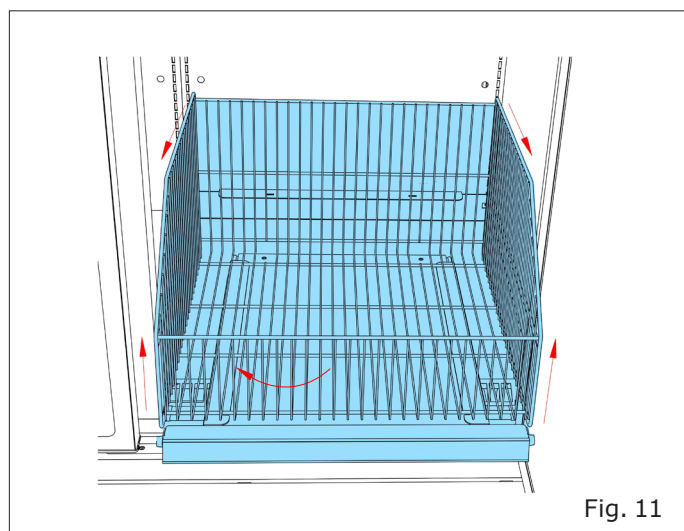
Posiziona il cestone all'interno per rimuovere i dadi zigrinati.

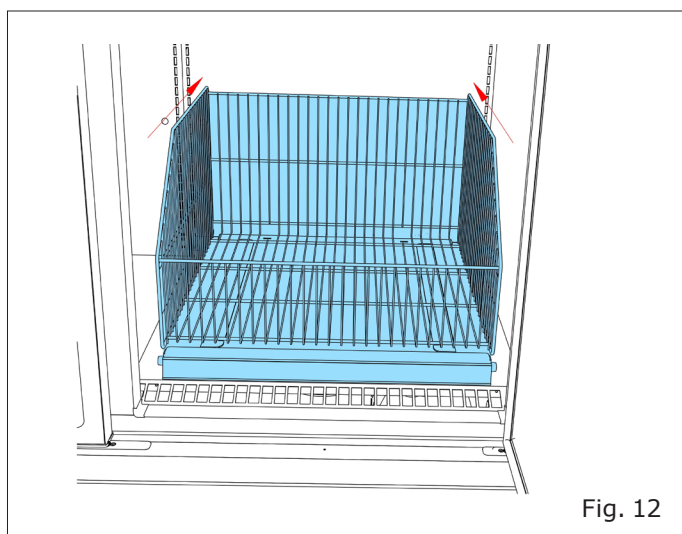
- Per reinstallare il cestone procedere in ordine inverso. Allineare il cestone e fissarlo con i dadi zigrinati.
- Conservare con cura i dadi zigrinati e riposizionarli dopo la pulizia per fissare il cestone.

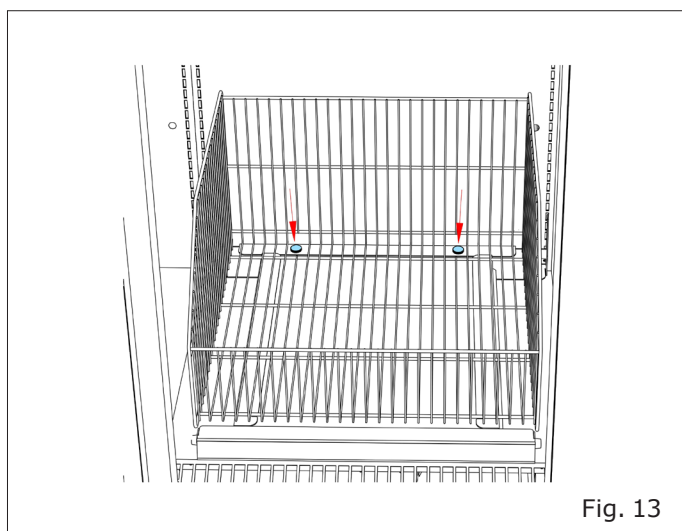
Controllare attentamente che il cestone non tocchi nessuna cornice o guarnizione dell'apparecchiatura o dell'anta.

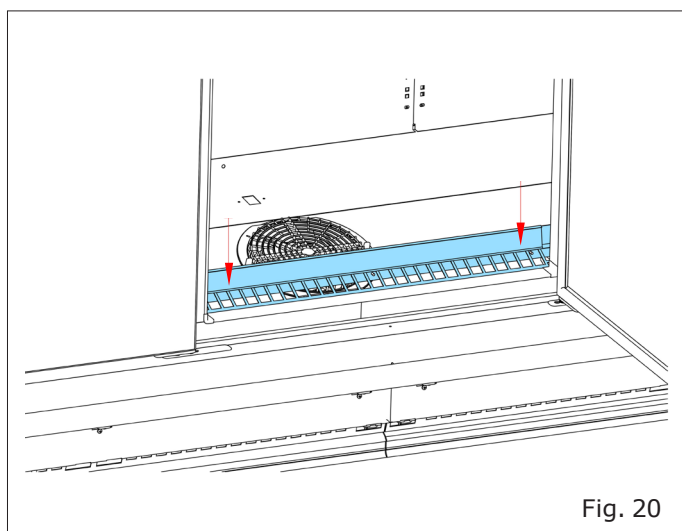
Fig. 20

- Pulire il piano di fondo con sapone neutro o detergente in acqua tiepida. Controllare che lo scarico non sia ostruito.
- Reinstallare la griglia di ripresa d'aria.

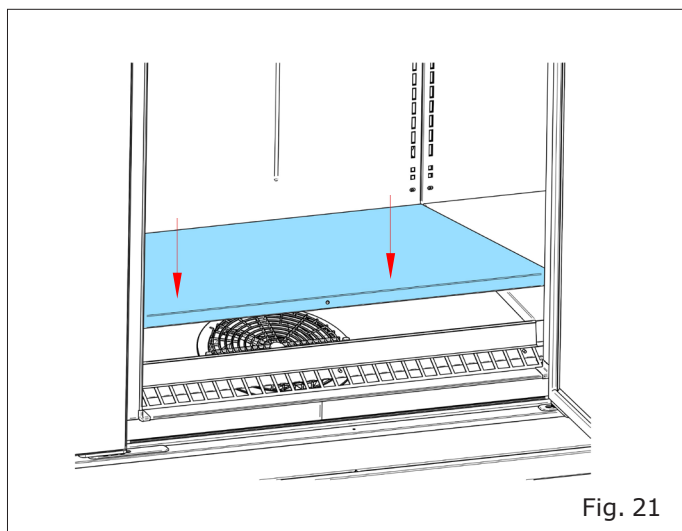
Fig. 21

- Reinstallare il piano di fondo.

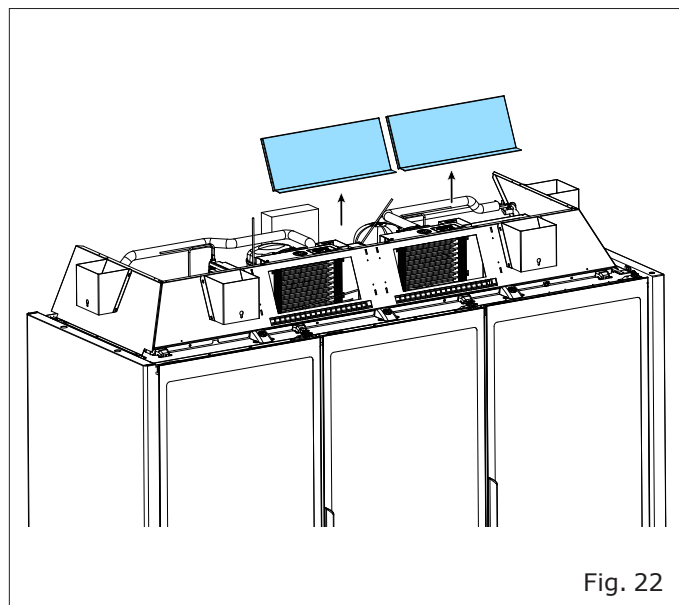
Fig. 22

- Rimuovere le coperture del condensatore.

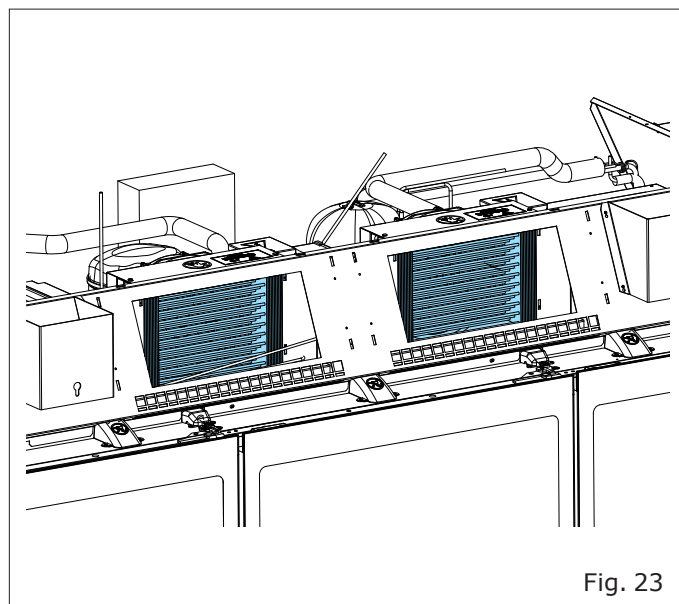
Fig. 23

- Pulire il condensatore con un aspiratore industriale o con una spazzola.

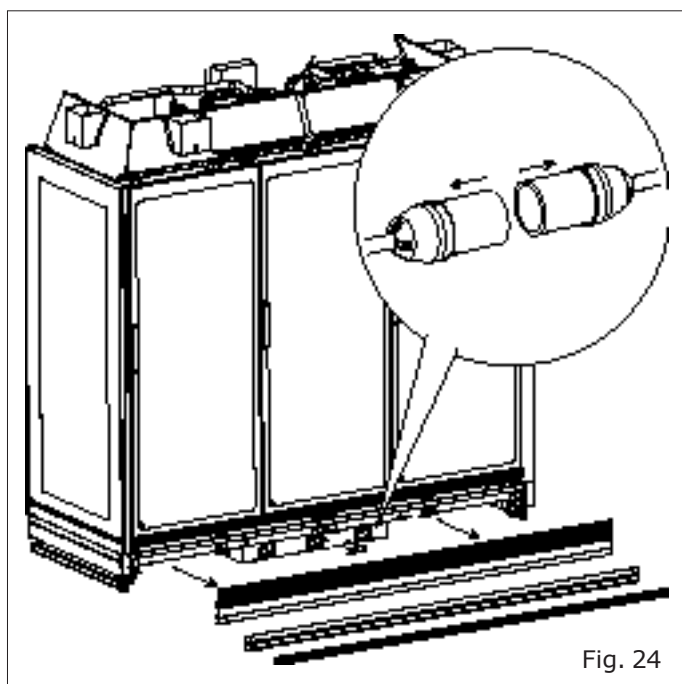
Fig. 24

- Rimuovere la copertura anteriore facendo leva.
- Scollegare il cavo di alimentazione.

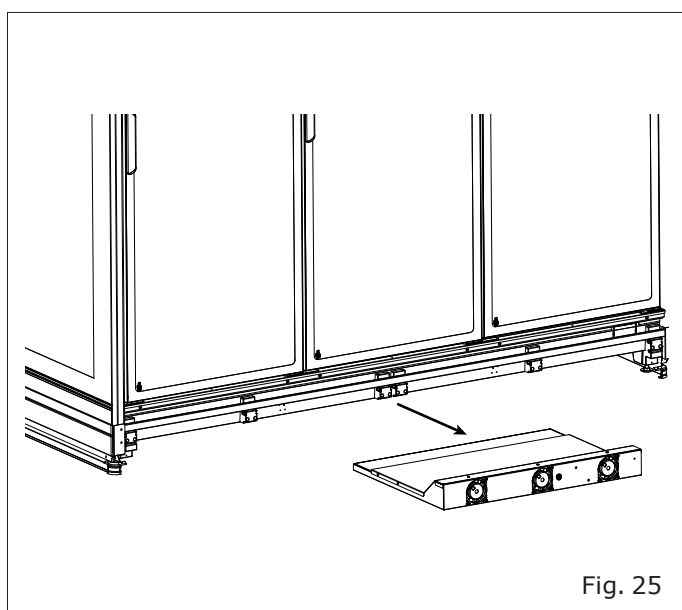
Fig. 25

- Estrarre la vaschetta.

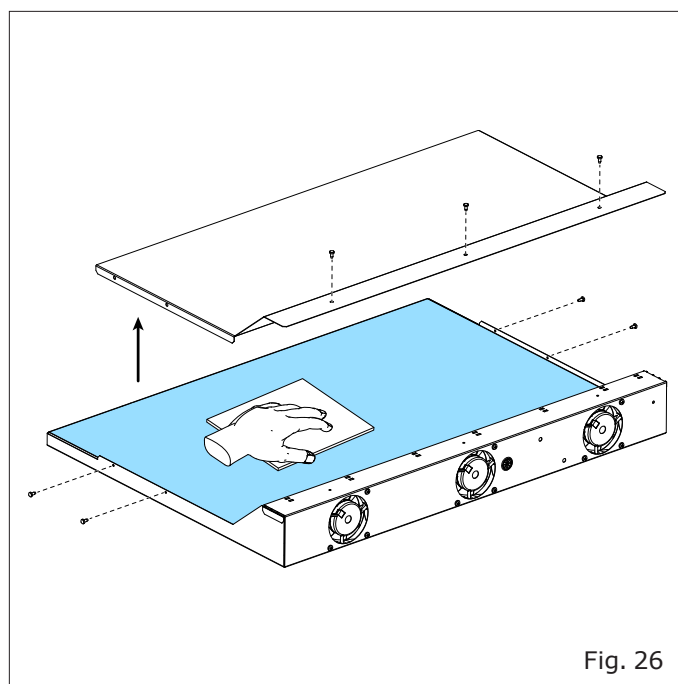
Fig. 26

- Svitare le viti e rimuovere il pannello superiore.
- Pulire la vaschetta.

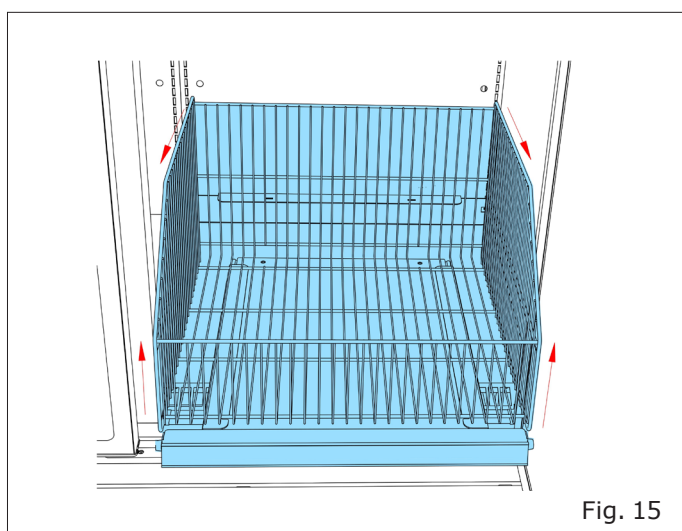
Fig. 15

- Remove the displayed goods into chest freezer or freezer rooms.
- Avoid interrupting the cooling chain.
- Disconnect the cabinet from the electrical power supply and secure against re-connecting by unauthorized persons.
- Remove the pull-out basket as described in chapter "Removing of the basket".

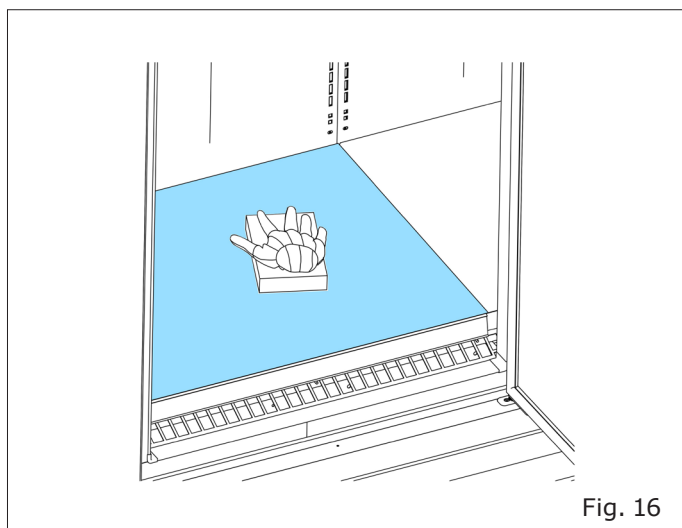
Fig. 16

- Clean the base deck by using a moist rag.

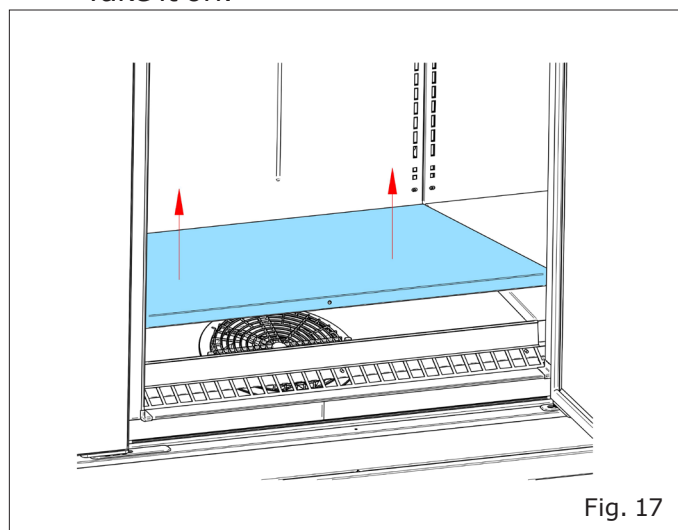
Fig. 17

- Take it off.

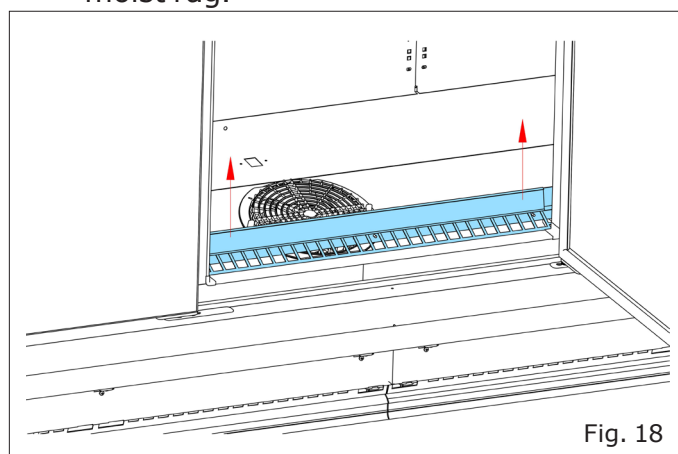
Fig. 18

- Remove the air return grid and air discharge grid and clean them by using a moist rag.

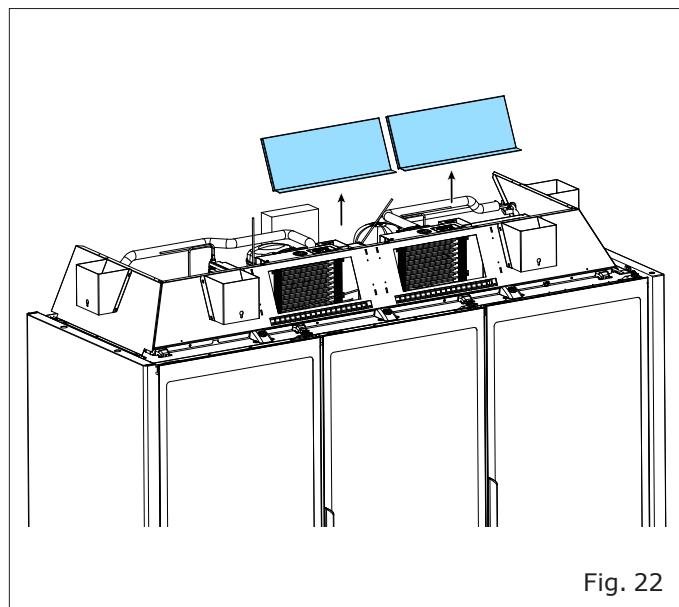
Fig. 22

- Remove the condenser covers.

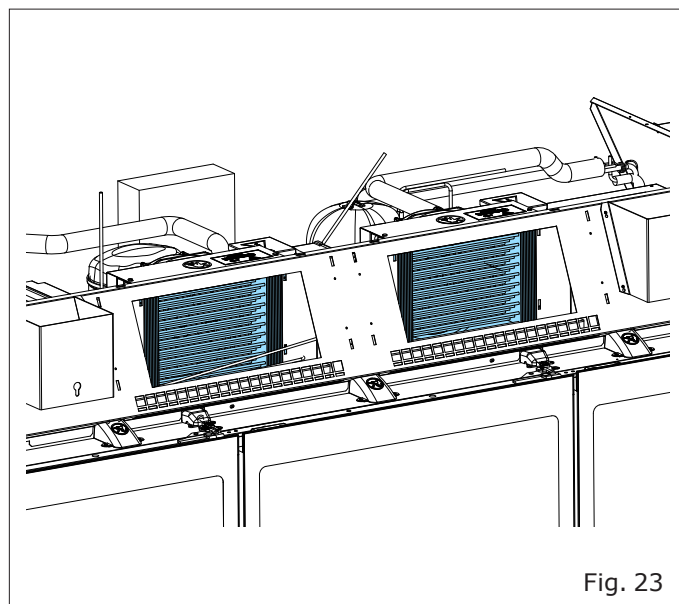
Fig. 23

- Clean the condenser with an industrial vacuum cleaner or a hand brush.

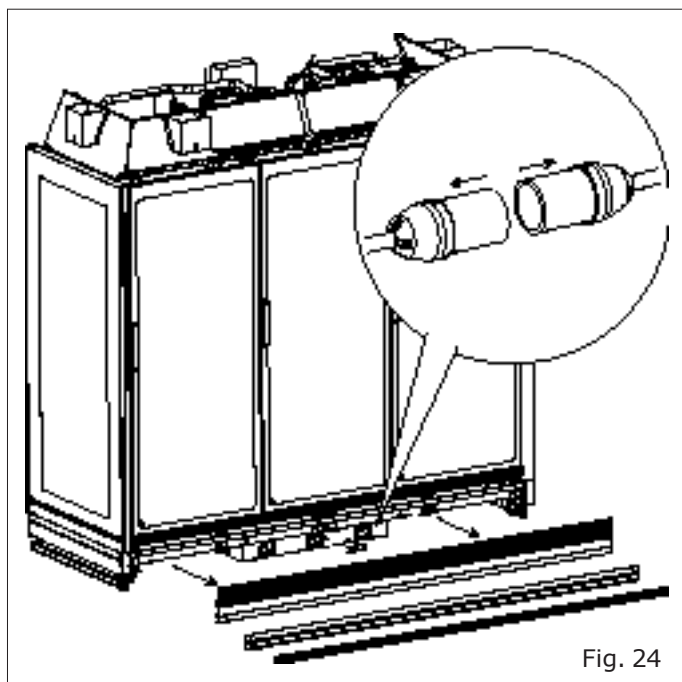
- Remove the front cover by prying it off.
- Unplug the power cable.

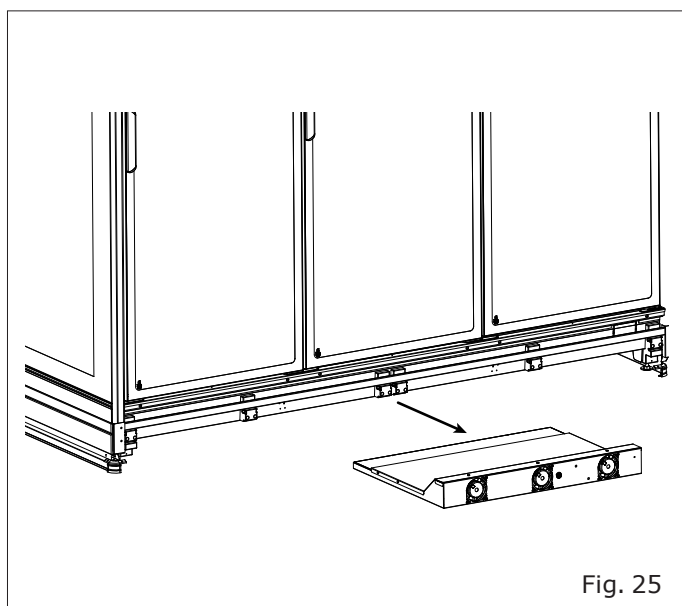
- Pull out the water tray.

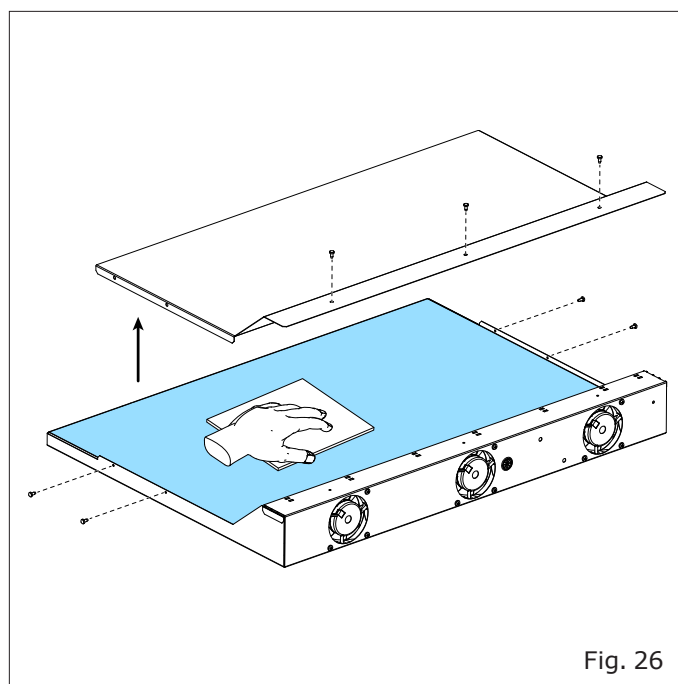
- Unscrew the screws and remove the top panel.
- Clean the water tray.
